ESTUDO DE CARACTERIZAÇÃO E AVALIAÇÃO DO EVENTUAL VALOR CULTURAL E PATRIMONIAL (HISTÓRICO E ARQUITECTÓNICO) DAS CONSTRUÇÕES DE CARÁCTER PRECÁRIO, LOCALIZADAS NA ÁREA DE INTERVENÇÃO DO PP5 E AS RELAÇÕES EXISTENTES ENTRE ESTAS CONSTRUÇÕES E AS CONSTRUÇÕES TÍPICAS DOS AVIEIROS, LIGADAS ÀS ACTIVIDADES PISCATÓRIAS ORIGINÁRIAS DA PRAIA DE VIEIRA DE LEIRIA

**FASE I**

ARQUITECTOS SEM FRONTEIRAS-PORTUGAL

TRABALHO REALIZADO ENTRE JANEIRO E FEVEREIRO DE 2011

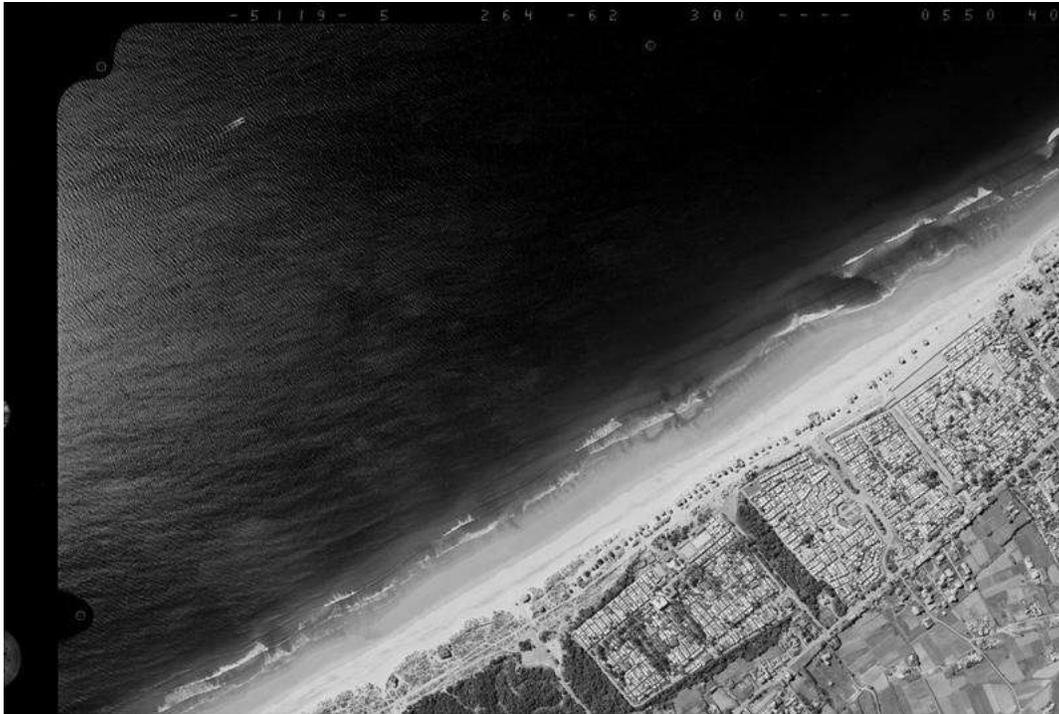
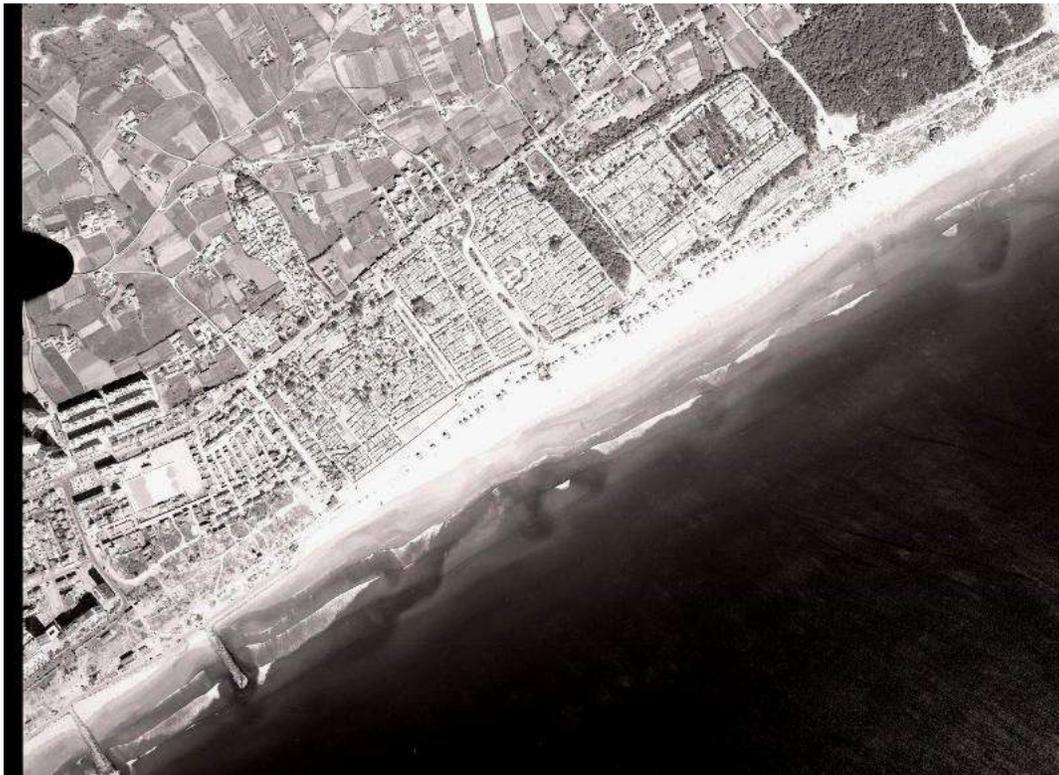
Estes aspectos devem ser considerados cruciais e de grande gravidade no processo de degradação em que entraram as habitações. De facto, a localização em frente marinha e a natureza dos sistemas construtivos obrigam a uma manutenção quase constante, sem a qual as casas tendem a desaparecer muito rapidamente. Assim, o avançado estado de deterioração de algumas construções pode ser explicado quer por desinteresse ou mesmo abandono dos proprietários, quer pela efectiva impossibilidade de intervenção nas casas – cujo controlo é efectuado pela polícia marítima que faz patrulhas regulares, diárias, pela praia. Não obstante, quer em meados dos anos 90 quer em 2000, é possível confirmar a permanência do alinhamento de construções, tal como se comprova nas figuras 12 e 13.

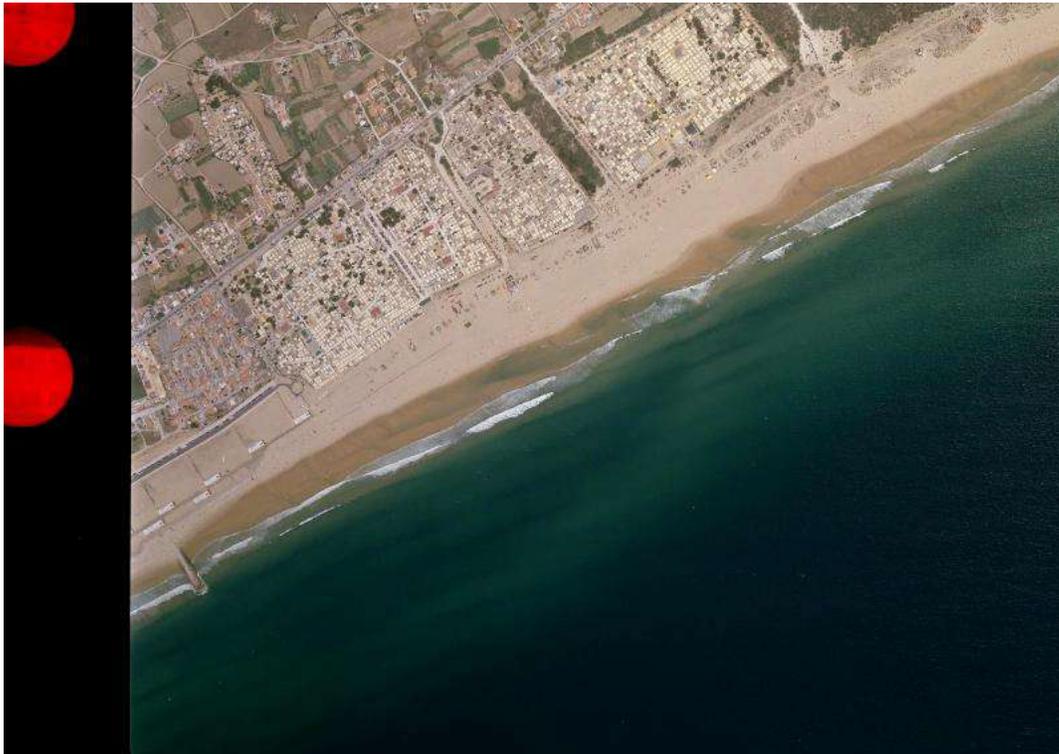
Por contraste, em 2009 é possível comprovar o desaparecimento de algumas construções, originando vazios no alinhamento existente (Figura 14), por sua vez comprovados nos levantamentos efectuados no terreno (ver igualmente a planta de implantação n.º 1). Este aspecto põe em relevo a constatação da grande fragilidade física das construções existentes e do seu processo de deterioração: inicialmente aparente ao nível dos revestimentos e pinturas, agravando-se nas peças de madeira associadas a caixilharias (muitas vezes igualmente sujeitas a acções de vandalismo e de arrombamentos), deterioração das madeiras dos revestimentos e das coberturas e, por fim, colapso da estrutura. Note-se que, quando ocorre o colapso, muito rapidamente (por exemplo, de uma estação para a outra) desaparecem os vestígios da construção, engolidos pela areia. Este processo confirma igualmente o ciclo geral de abandono e decadência das construções (Wyatt, 1999), segundo o qual, quando estas entram num processo de deterioração, mais facilmente conduzem ao desinteresse e abandono por parte dos proprietários e responsáveis, que, por sua vez, faz acelerar ainda mais a degradação geral da construção.

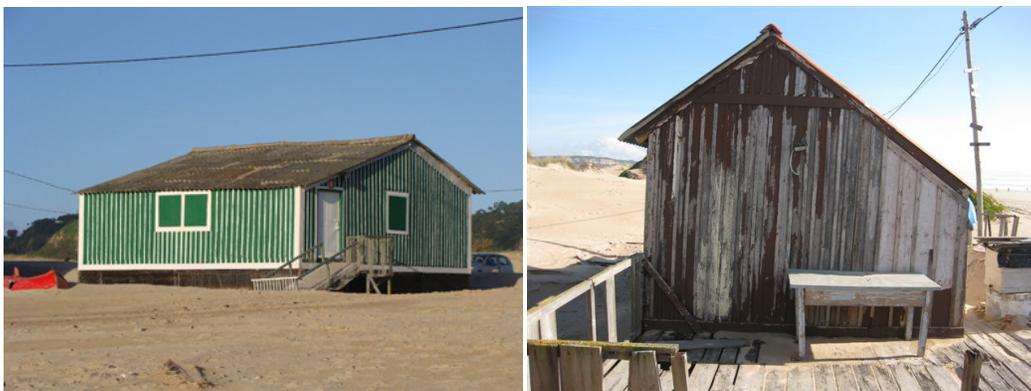
Os padrões mais recorrentes correspondem à ampliação do volume / área de implantação original do lado das empenas, com prolongamento da cobertura, mantendo a unidade morfológica da construção (figura 20), ou através da criação de um ou mais corpos, cobertos com o prolongamento de uma água do telhado (figura 21) ou através de acrescentos com inclinações diferenciadas em relação à cobertura original (figura 22). Por vezes, este padrão corresponde à sucessiva ocupação e fecho do espaço de varanda em frente ao alçado virado ao mar (figura 23). Internamente, verifica-se igualmente um padrão de ocupação do desvão das coberturas, geralmente acompanhado da abertura de vãos nas empenas.

Figuras 20 e 21: casa 39, ampliação do volume original, mantendo a uniformidade da cobertura; e casa 23, com ampliação do volume original com prolongamento de uma água da cobertura.

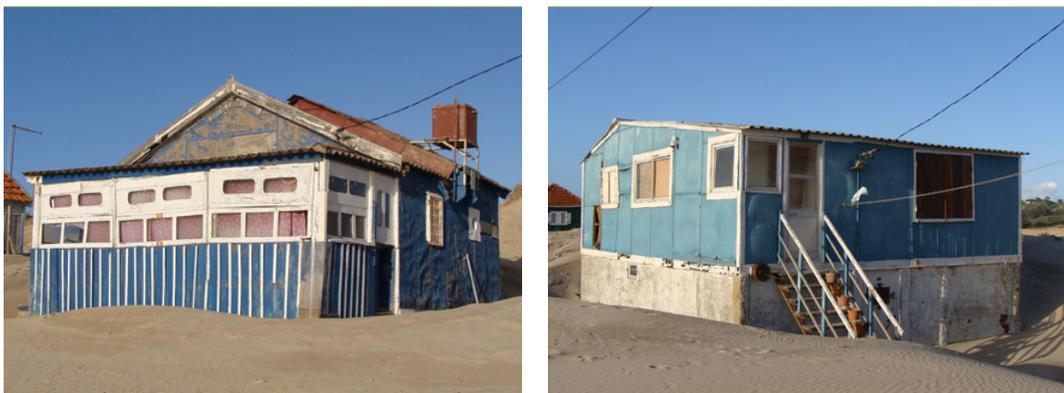
Figuras 22 e 23: casas 21 e 43, exemplos de ampliação sucessiva, incluindo de ocupação do espaço da varanda exterior que, depois de fechada, passa a incorporar o espaço da casa.

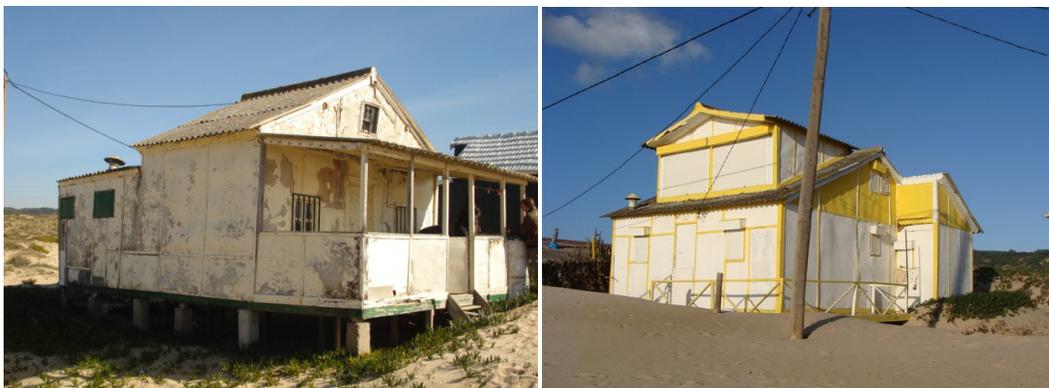
Menos frequentemente, verifica-se a ampliação da casa através de volumes autónomos em relação à morfologia original da casa, funcionando como acrescentos em qualquer direcção (figura 24) e, mais raramente, através da adição de um piso superior e alteamento da cobertura (figura 25).

Figuras 24 e 25: casa 25 e casa 21, exemplo de ampliação por adição de volumes em qualquer direcção e; casa 36, exemplo de ampliação por ocupação da cobertura.

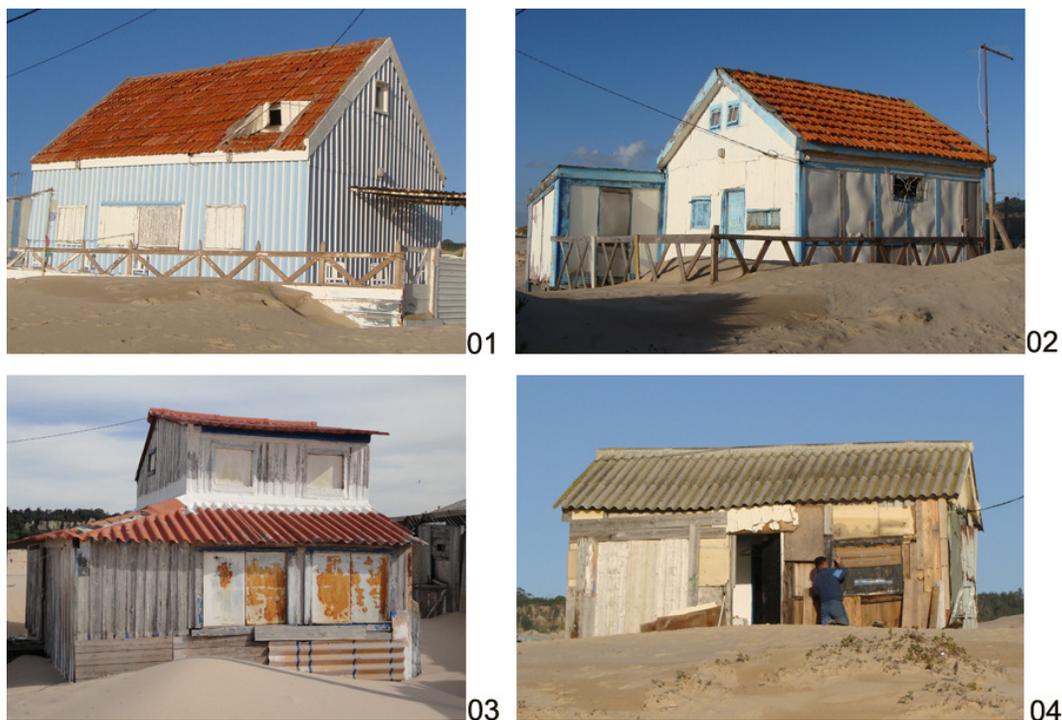
Figura 27: exemplos de casas existentes correspondentes a cada nível de estado de conservação considerado, desde o melhor (01) ao pior (04).

- Verde (situação melhor): casos de estudo em bom ou muito bom estado de conservação;
- Amarelo: casos de estudo apresentando deterioração ligeira, sobretudo ao nível de pinturas, revestimentos e caixilharia; as anomalias são geralmente de fácil correcção; o estado de conservação pode ser facilmente melhorado com manutenção corrente;
- Laranja: casas com deterioração significativa, incluindo deterioração dos suportes físicos das paredes e coberturas (tábuas e chapas em falta, forros deteriorados ou em falta); as anomalias podem ser corrigidas com intervenções relativamente profundas;
- Vermelho (situação pior): casas muito deterioradas, incluindo degradação geral de revestimentos, acabamentos, vãos e coberturas; perda de material em fachadas ou elementos arquitectónicos como guardas e balaustradas; eventual deterioração da estrutura de suporte das paredes e /ou
