ESTUDO DE CARACTERIZAÇÃO E AVALIAÇÃO DO EVENTUAL VALOR CULTURAL E PATRIMONIAL (HISTÓRICO E ARQUITECTÓNICO) DAS CONSTRUÇÕES DE CARÁCTER PRECÁRIO, LOCALIZADAS NA ÁREA DE INTERVENÇÃO DO PP5 E AS RELAÇÕES EXISTENTES ENTRE ESTAS CONSTRUÇÕES E AS CONSTRUÇÕES TÍPICAS DOS AVIEIROS, LIGADAS ÀS ACTIVIDADES PISCATÓRIAS ORIGINÁRIAS DA PRAIA DE VIEIRA DE LEIRIA

**FASE I**

ARQUITECTOS SEM FRONTEIRAS-PORTUGAL

TRABALHO REALIZADO ENTRE JANEIRO E FEVEREIRO DE 2011

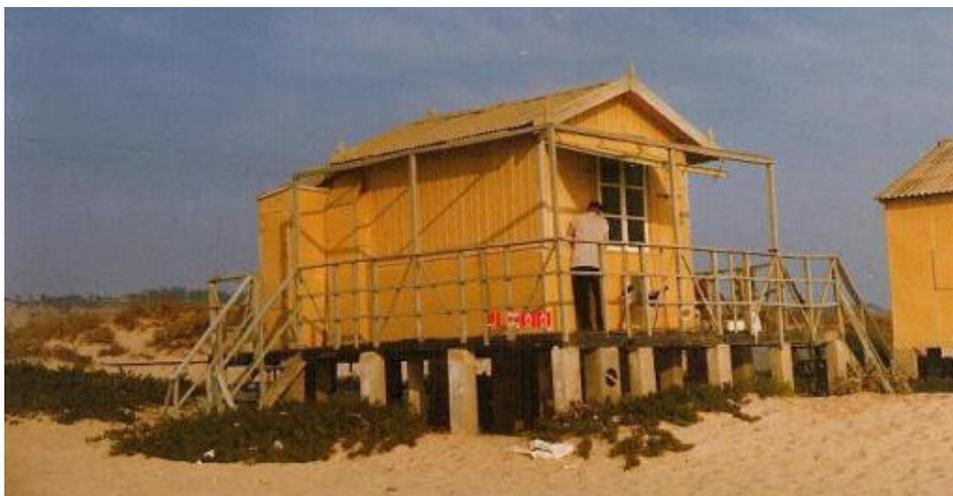
A tipologia “barraca de banhistas” corresponde a um habitáculo de reduzidas dimensões, compacto, de volumetria simples ao alto e telhado de duas águas (ver figura 17), provavelmente baseado ou correspondente às construções delineadas pelas autoridades. Estas construções serviam de apoio ao uso balnear, para mudança de roupa ou arrumos, sendo por isso muito leves e fáceis de transportar. Dada a exiguidade do espaço, com o tempo, esta tipologia foi sucessivamente ampliada e alterada, sendo hoje identificável nos casos de estudo 05, 14, 23, 29, 33, 34, 35, 41, 43.

Figura 17 (1972): exemplo de casa próxima da tipologia de barraca de banhistas. A autoria: Arq.º José Quitério

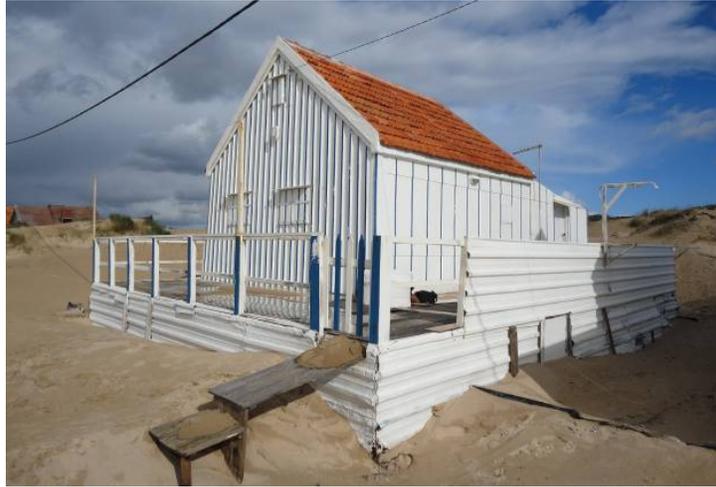
compacta, frente mais larga e empena para os alçados principal e de tardoz, reconhecível nos casos de estudo 07, 08, 19, 20, 22, 38 (ver figura 18).

Figura 18: exemplo de construção próxima da tipologia da casa de pescadores.

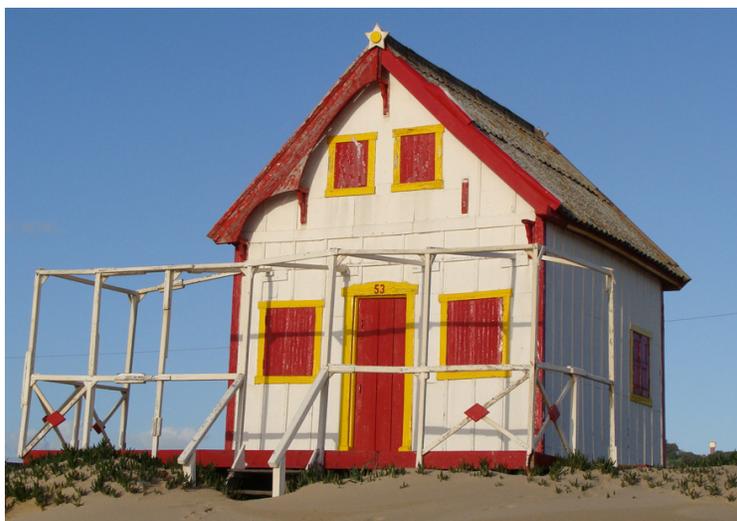
A convivência entre estas tipologias e o quase certo uso balnear que estas construções (ou outras muito semelhantes) terão tido na zona da Trafaria e da Cova do Vapor, acabaram por levar a uma hibridação dos elementos arquitectónicos mais determinantes, em particular daqueles relacionados com o uso de banhos: beirados avançados em empenhas, varandas exteriores como antecâmara de entrada na casa, guardas e balaustradas em madeira, pontuação de elementos excepcionais através da cor. Dos casos existentes considera-se ser de particular relevância a casa 45, que corresponde a uma síntese elegante e sóbria de uma tradição decorativa balnear da transição para o século XX (ver figura 19).

Figura 19: exemplo bem conservado de casa com motivos decorativos e arquitectónicos herdados de um uso balnear das construções em madeira.
